IMÁGENES EN MEDICINA INTENSIVA

Neumotórax persistente en paciente politraumatizado

Persistent pneumothorax in a polytraumatized patient

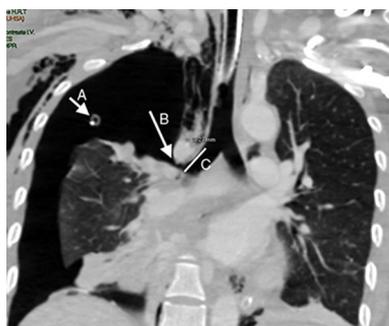
Figura 1 Neumotórax total derecho. La flecha A muestra un corte del drenaje pleural. La flecha B indica la rotura bronquial derecha a 2 cm de la carina traqueal (línea C).

Paciente de 36 años que sufre un accidente de tráfico con colisión frontal de alta energía, que llega a sala de críticos en situación de insuficiencia respiratoria y signos de traumatismo torácico con datos indirectos de neumotórax. Se implanta de forma inmediata un tubo de drenaje pleural, sin mejoría clínica y sin reexpansión pulmonar en control radiológico. Se realiza tomografía computarizada (TC) torácica que evidencia la persistencia del neumotórax total derecho a pesar de una correcta posición del drenaje pleural (fig. 1A), con rotura bronquial (fig. 1B) a 2 cm de la carina traqueal (fig. 1C). Para definir la localización y extensión de dicha rotura se realizó una reconstrucción mediante endoscopia virtual con TC helicoidal, en la que se aprecia la discontinuidad de la pared bronquial (fig. 2).

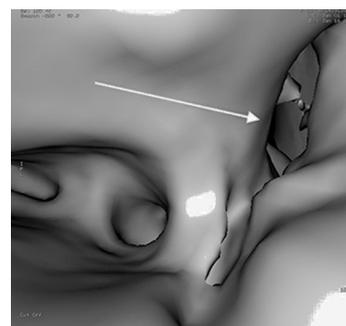
Figura 2 Discontinuidad de la pared bronquial.
