## IMÁGENES EN MEDICINA INTENSIVA

# Estenosis de vena pulmonar tras cirugía de reemplazo valvular

## Pulmonary vein stenosis after valve replacement surgery

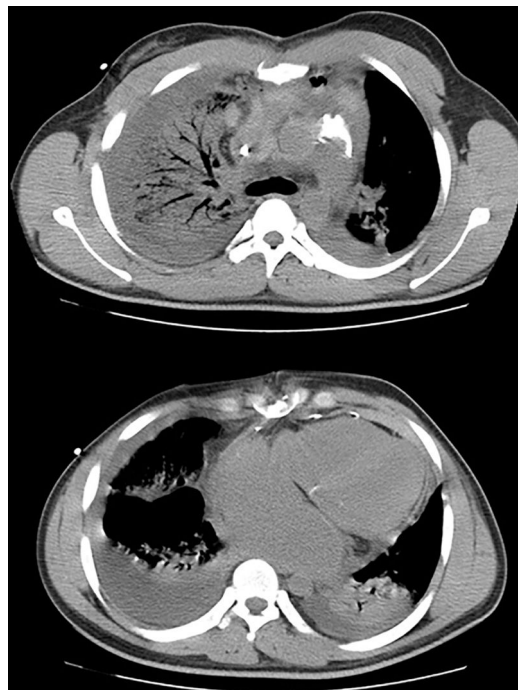
**Figura 1** Tomografía computarizada: consolidación alveolar en el lóbulo superior del pulmón derecho y hematoma mediastínico moderado.

inmediato de una cirugía de reemplazo de válvula mitral. La clave diagnóstica fue el desarrollo de insuficiencia respiratoria y congestión pulmonar unilateral. Se realizó una tomografía axial computarizada de tórax que mostró una consolidación alveolar a nivel de lóbulo superior derecho, respetando el resto de campos pulmonares y un hematoma mediastínico (fig. 1). Dicho estudio se complementó con un estudio con contraste intravenoso en el que se objetivó el colapso de la vena pulmonar derecha próximo a su desembocadura en la aurícula derecha (fig. 2). La estenosis fue resuelta tras la evacuación del hematoma mediastínico.
