IMAGEN EN MEDICINA INTENSIVA

Laceración traumática de aorta torácica por herida de arma blanca

Traumatic laceration of the thorathic aorta due to stab wound

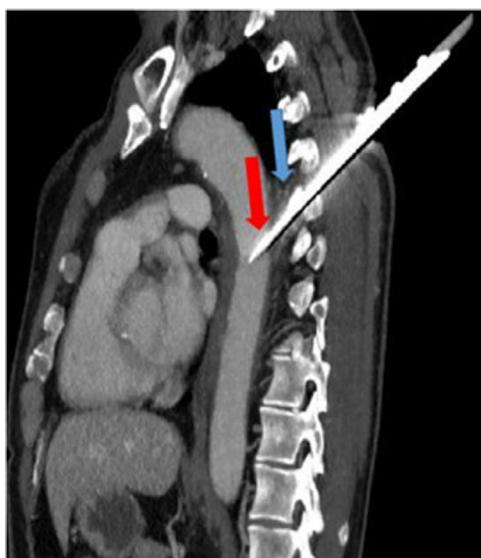
Figura 1

Se completó el estudio con tomografía computarizada (TC) y tanto en proyección sagital (fig. 1) como en reconstrucción tridimensional con Sotware (fig. 2-f lecha verde) se constató que la punta de arma blanca estaba localizada a nivel de la pared medial de la aorta descendente rodeada por hematoma periaórtico (fig. 1-flecha azul) así como un hematoma mural aórtico (Fig. 1-flecha roja). Seguidamente se realizó arteriografía de control en quirófano y de forma simultánea a la extracción del cuchillo se llevó a cabo el despliegue de una endoprótesis torácica y control posterior con ausencia de sangrado (fig. 3). Además, se realizó una embolización selectiva posterior de ramas distales de la subclavia izquierda y hemostasia de la musculatura paravertebral. Presentó posteriormente una favorable evolución en Unidad de Cuidados Intensivos (UCI).
